وزارة الثقافة
المجلس الأعلى للآثار

ترميم آثار فوه

فوه ١٩٩٧

إعـــــداد : قطاع الآثار الاسلامية والقبطية

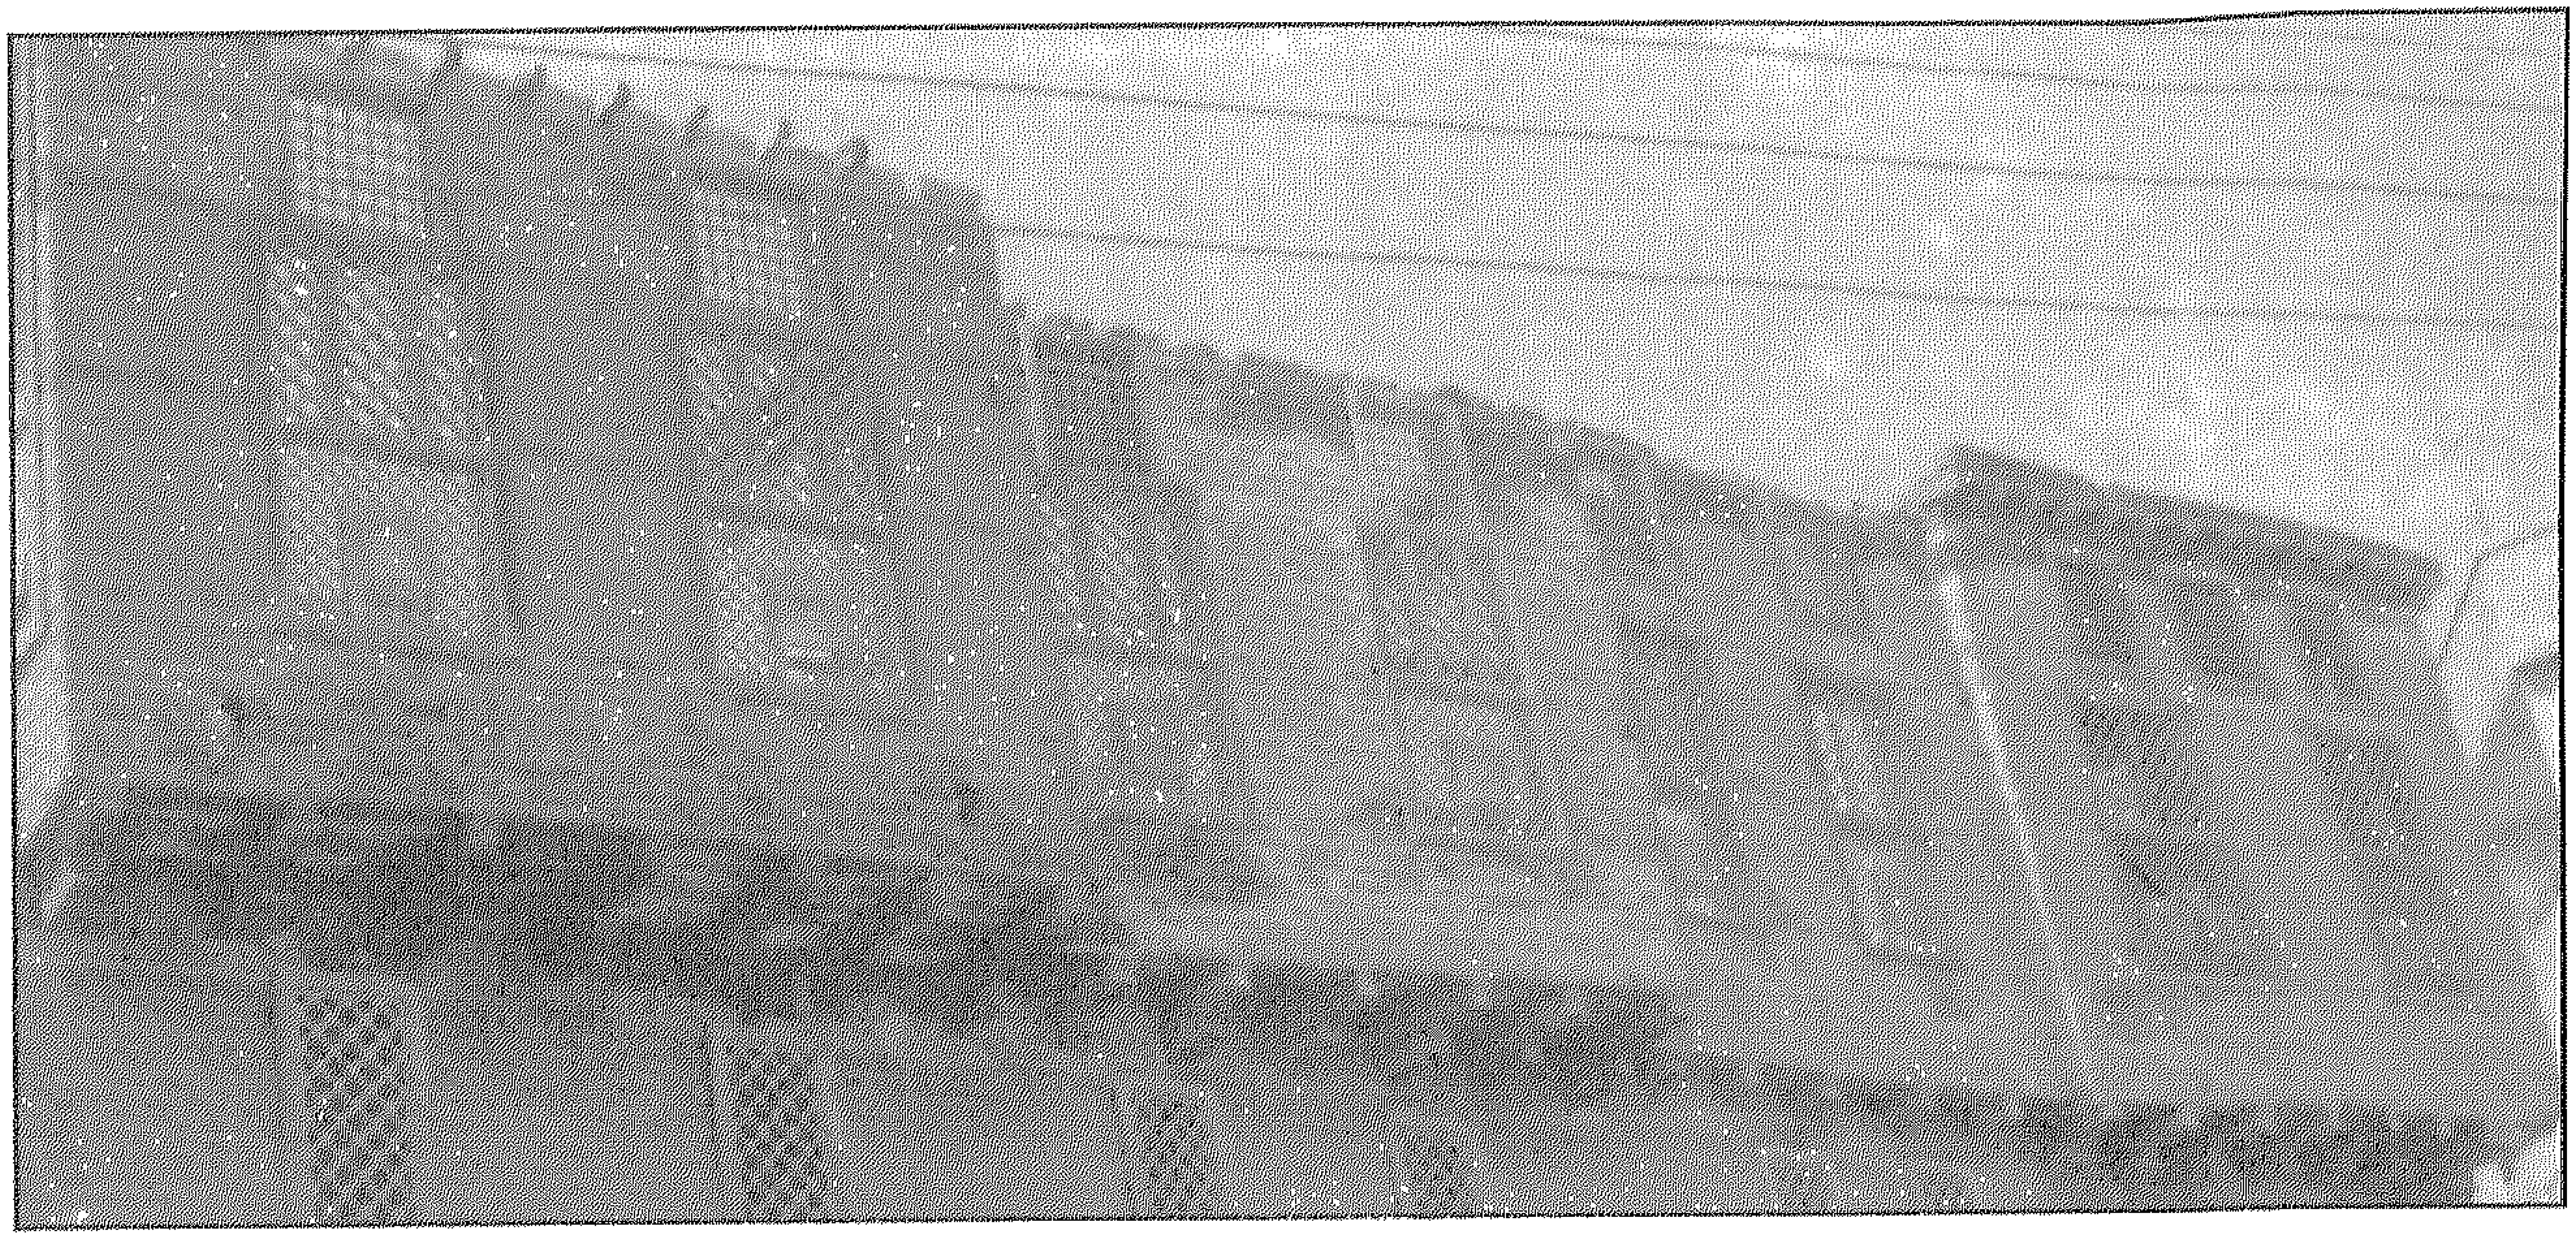
مسجد داعي الدار بعد الترميم

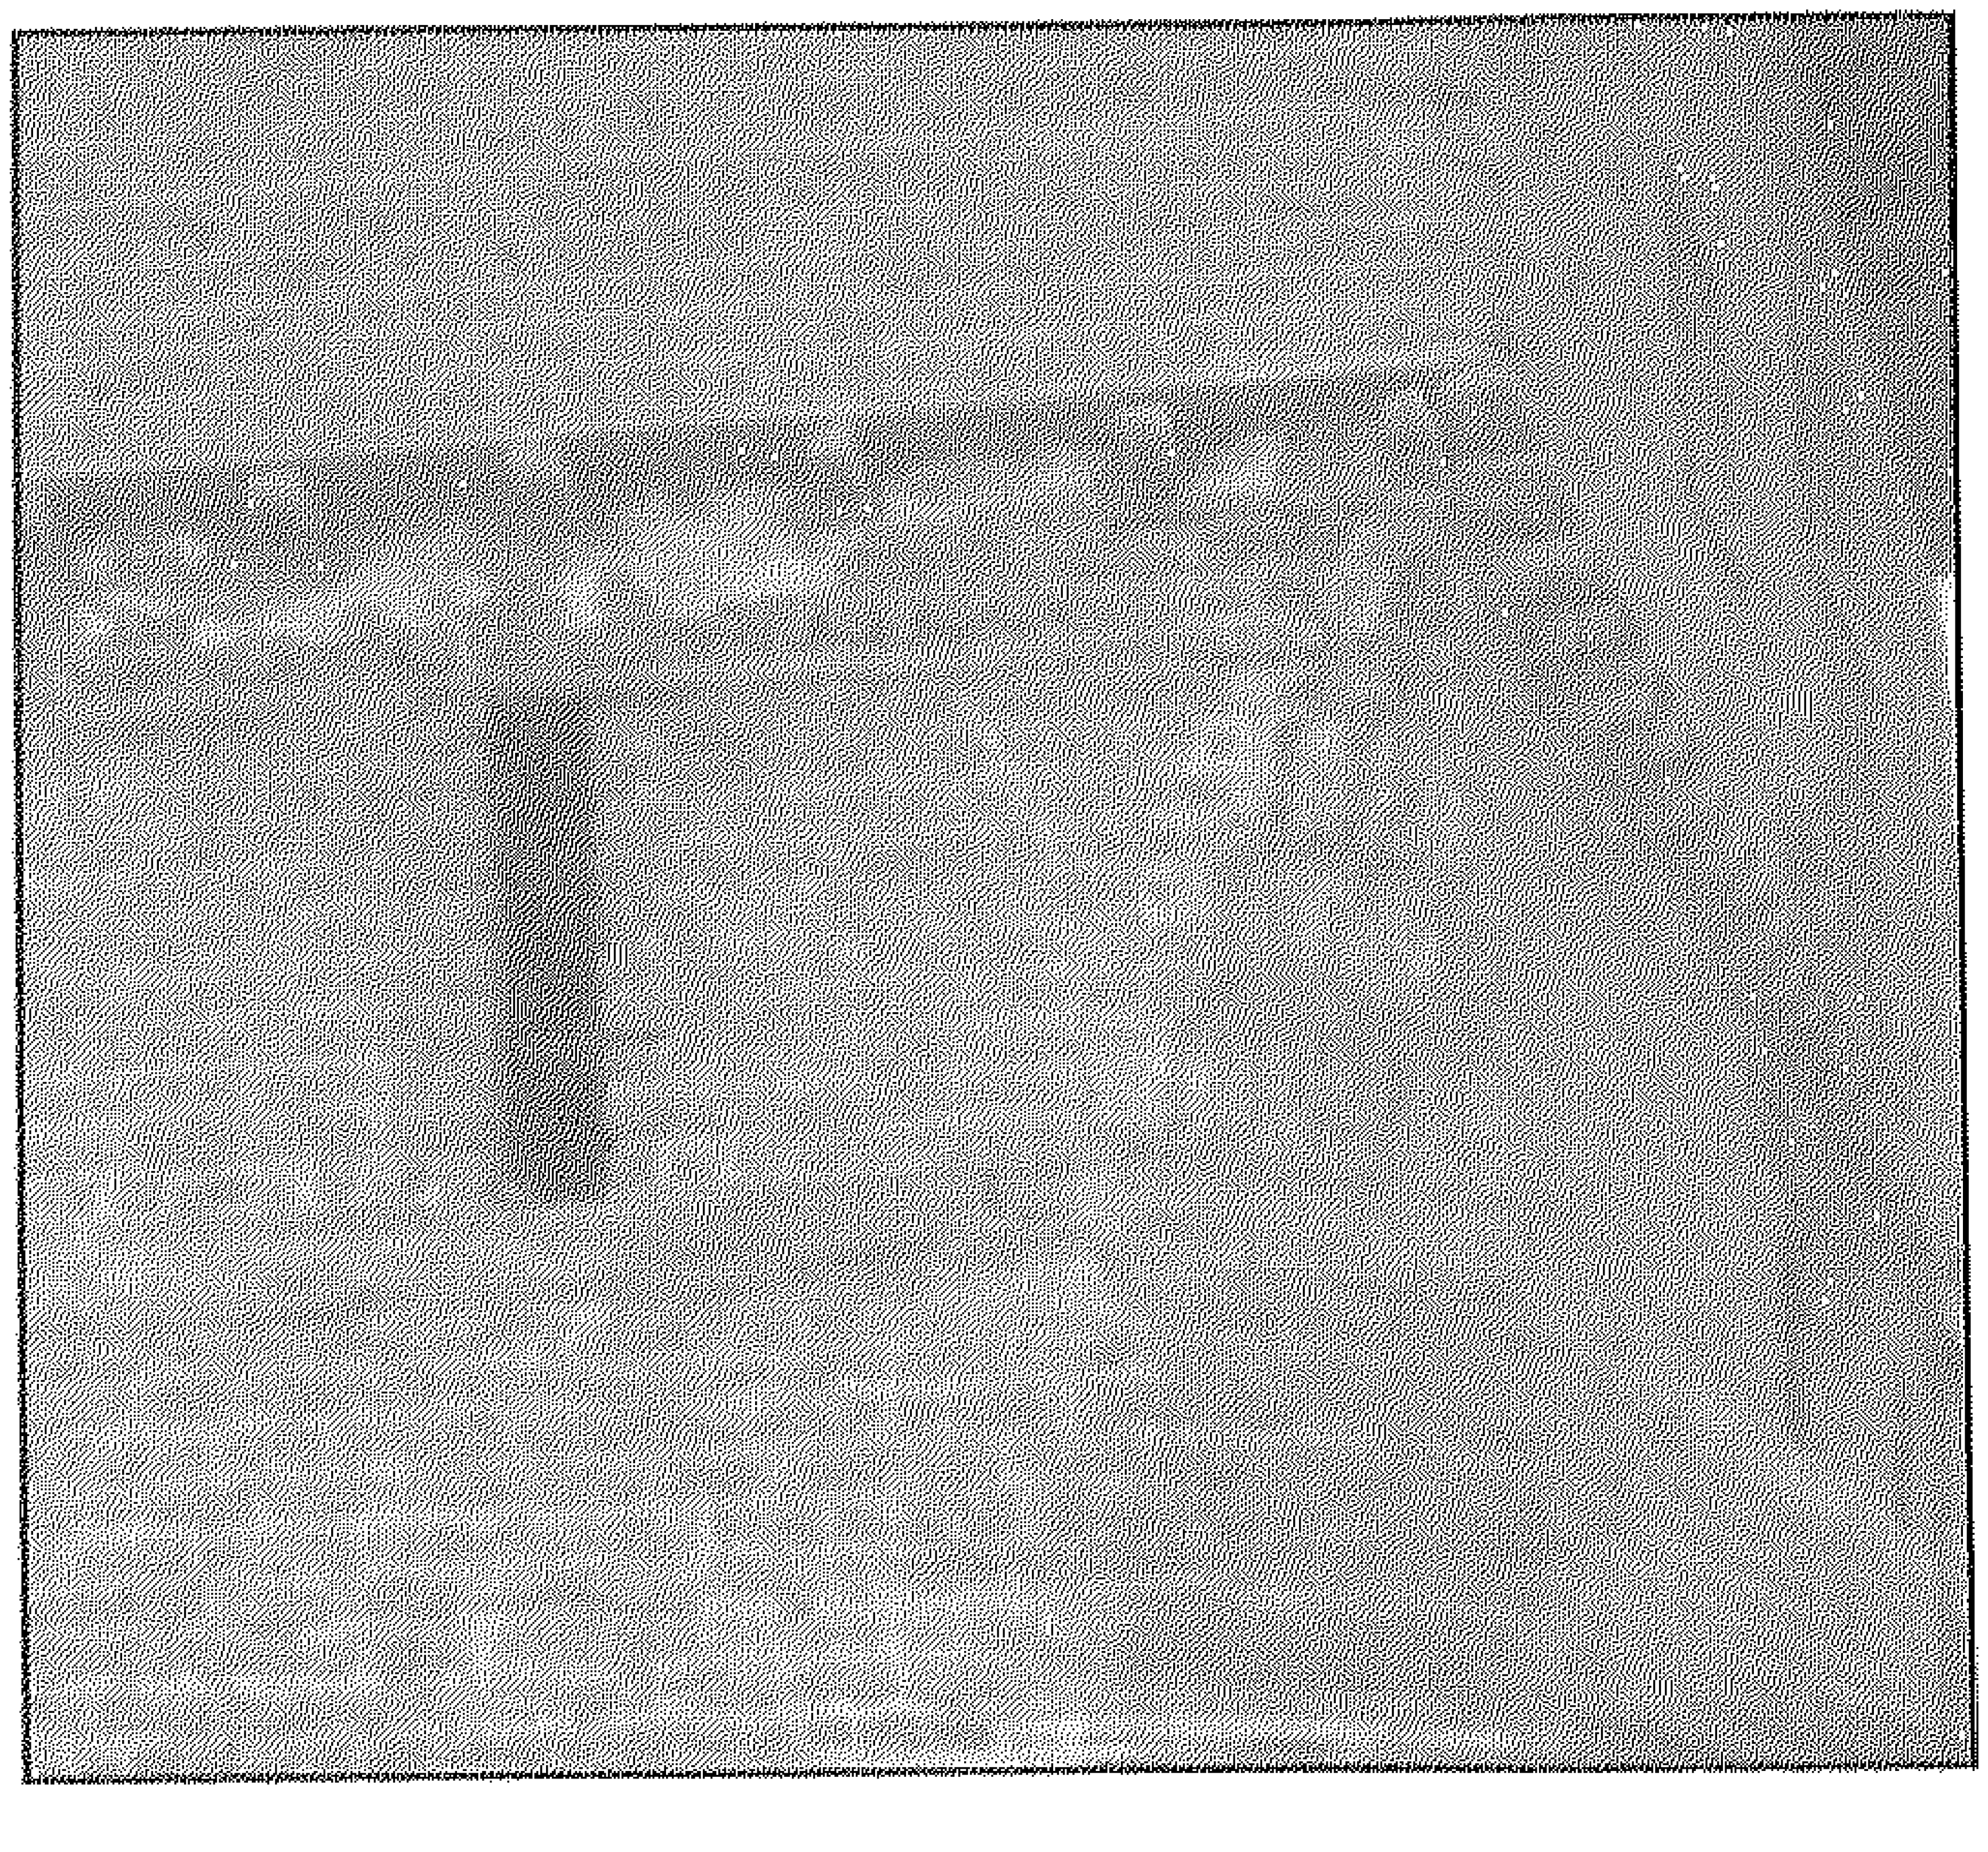
ربع الخطايبة قبل الترميم

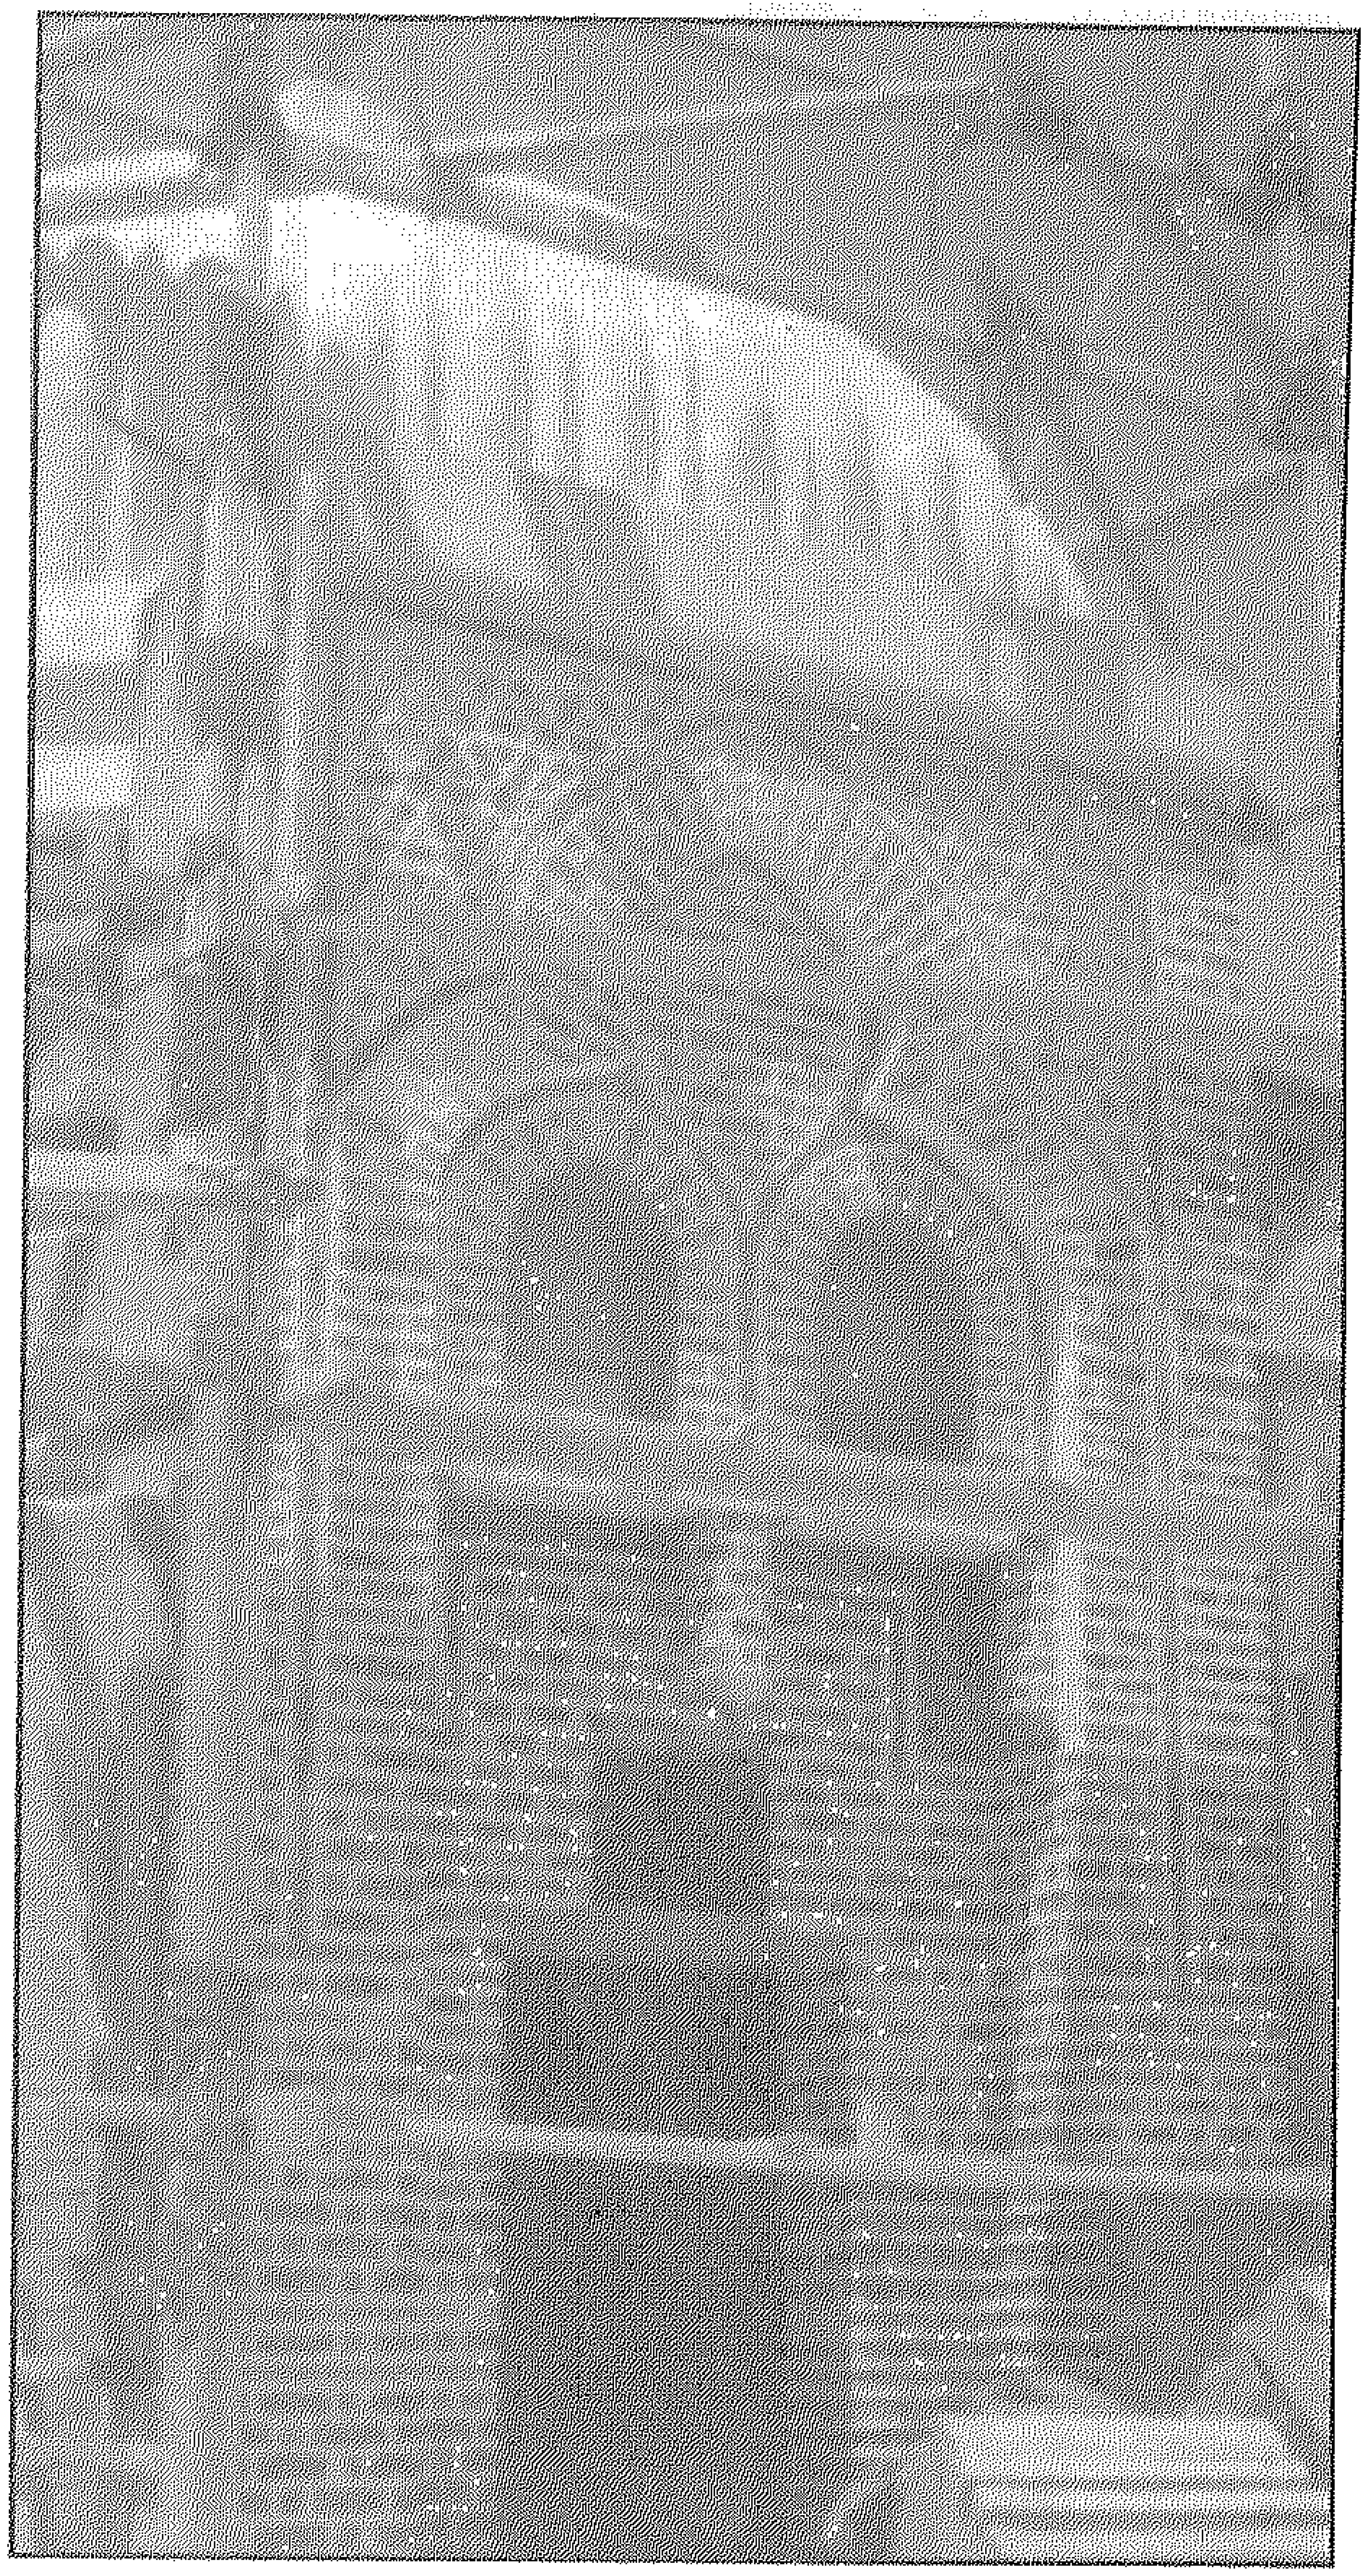
ربع الخطايبة بعد الترميم

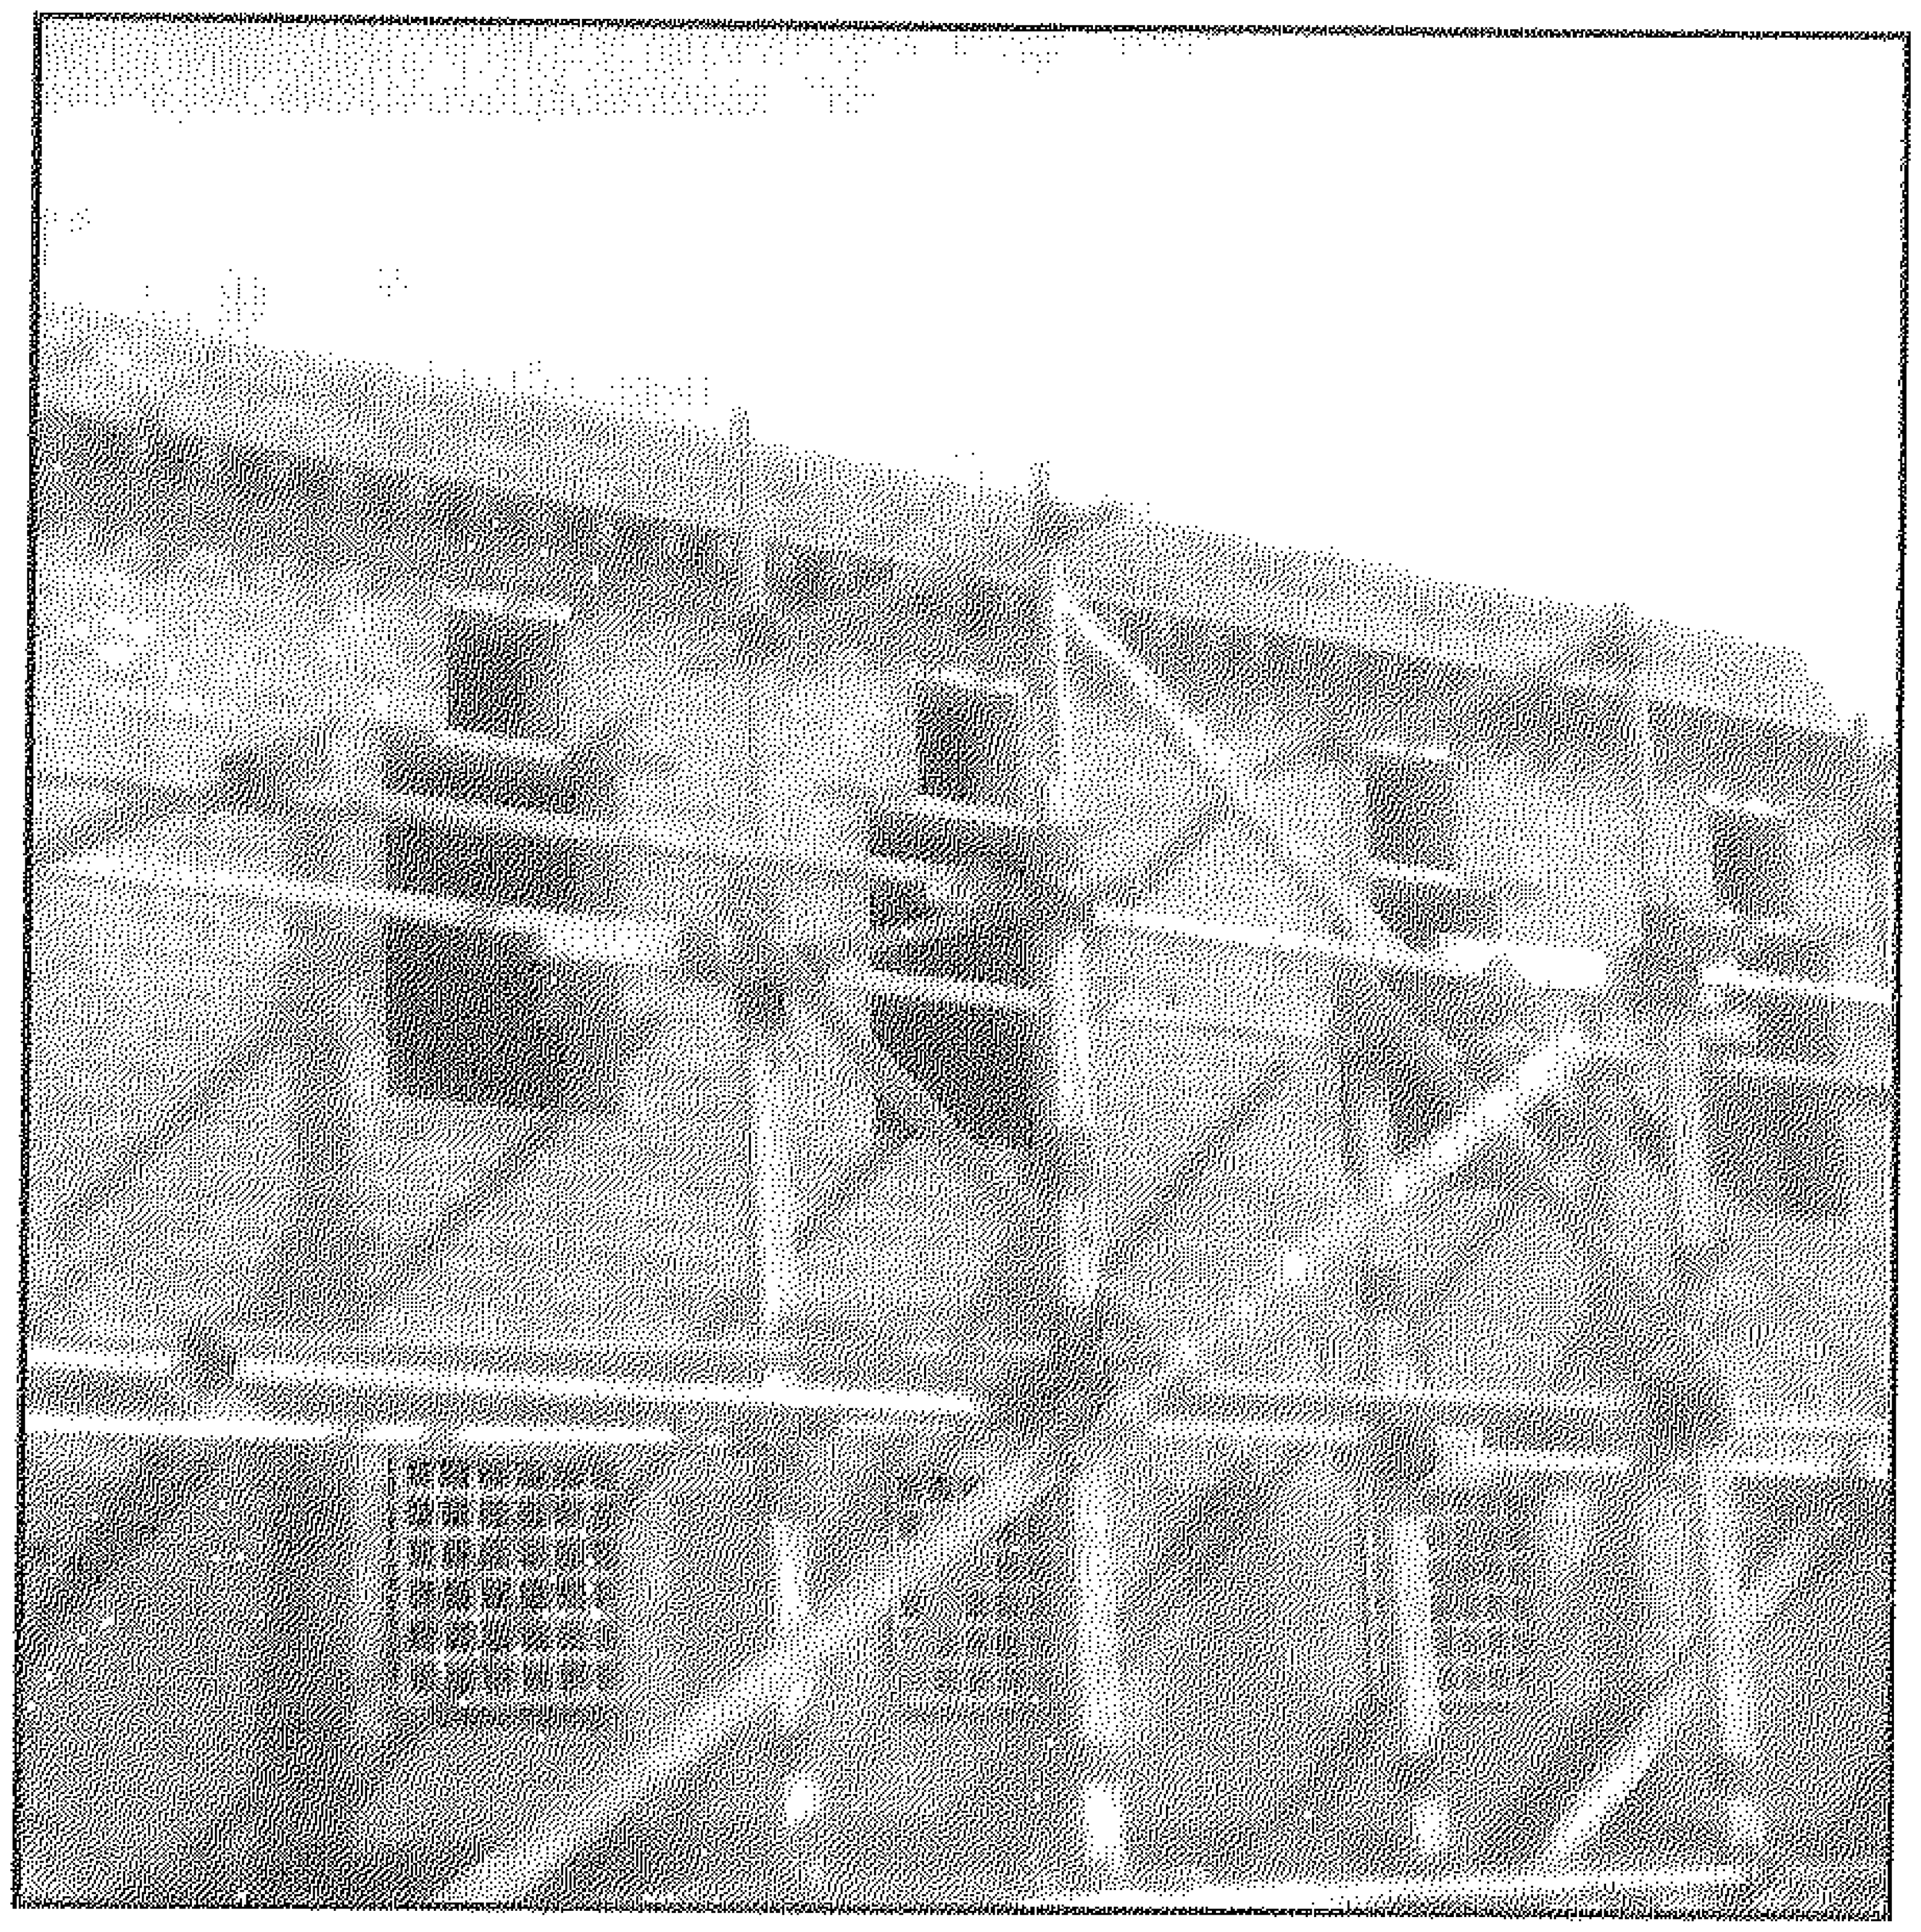
التكية الخلوتية أثناء الترميم

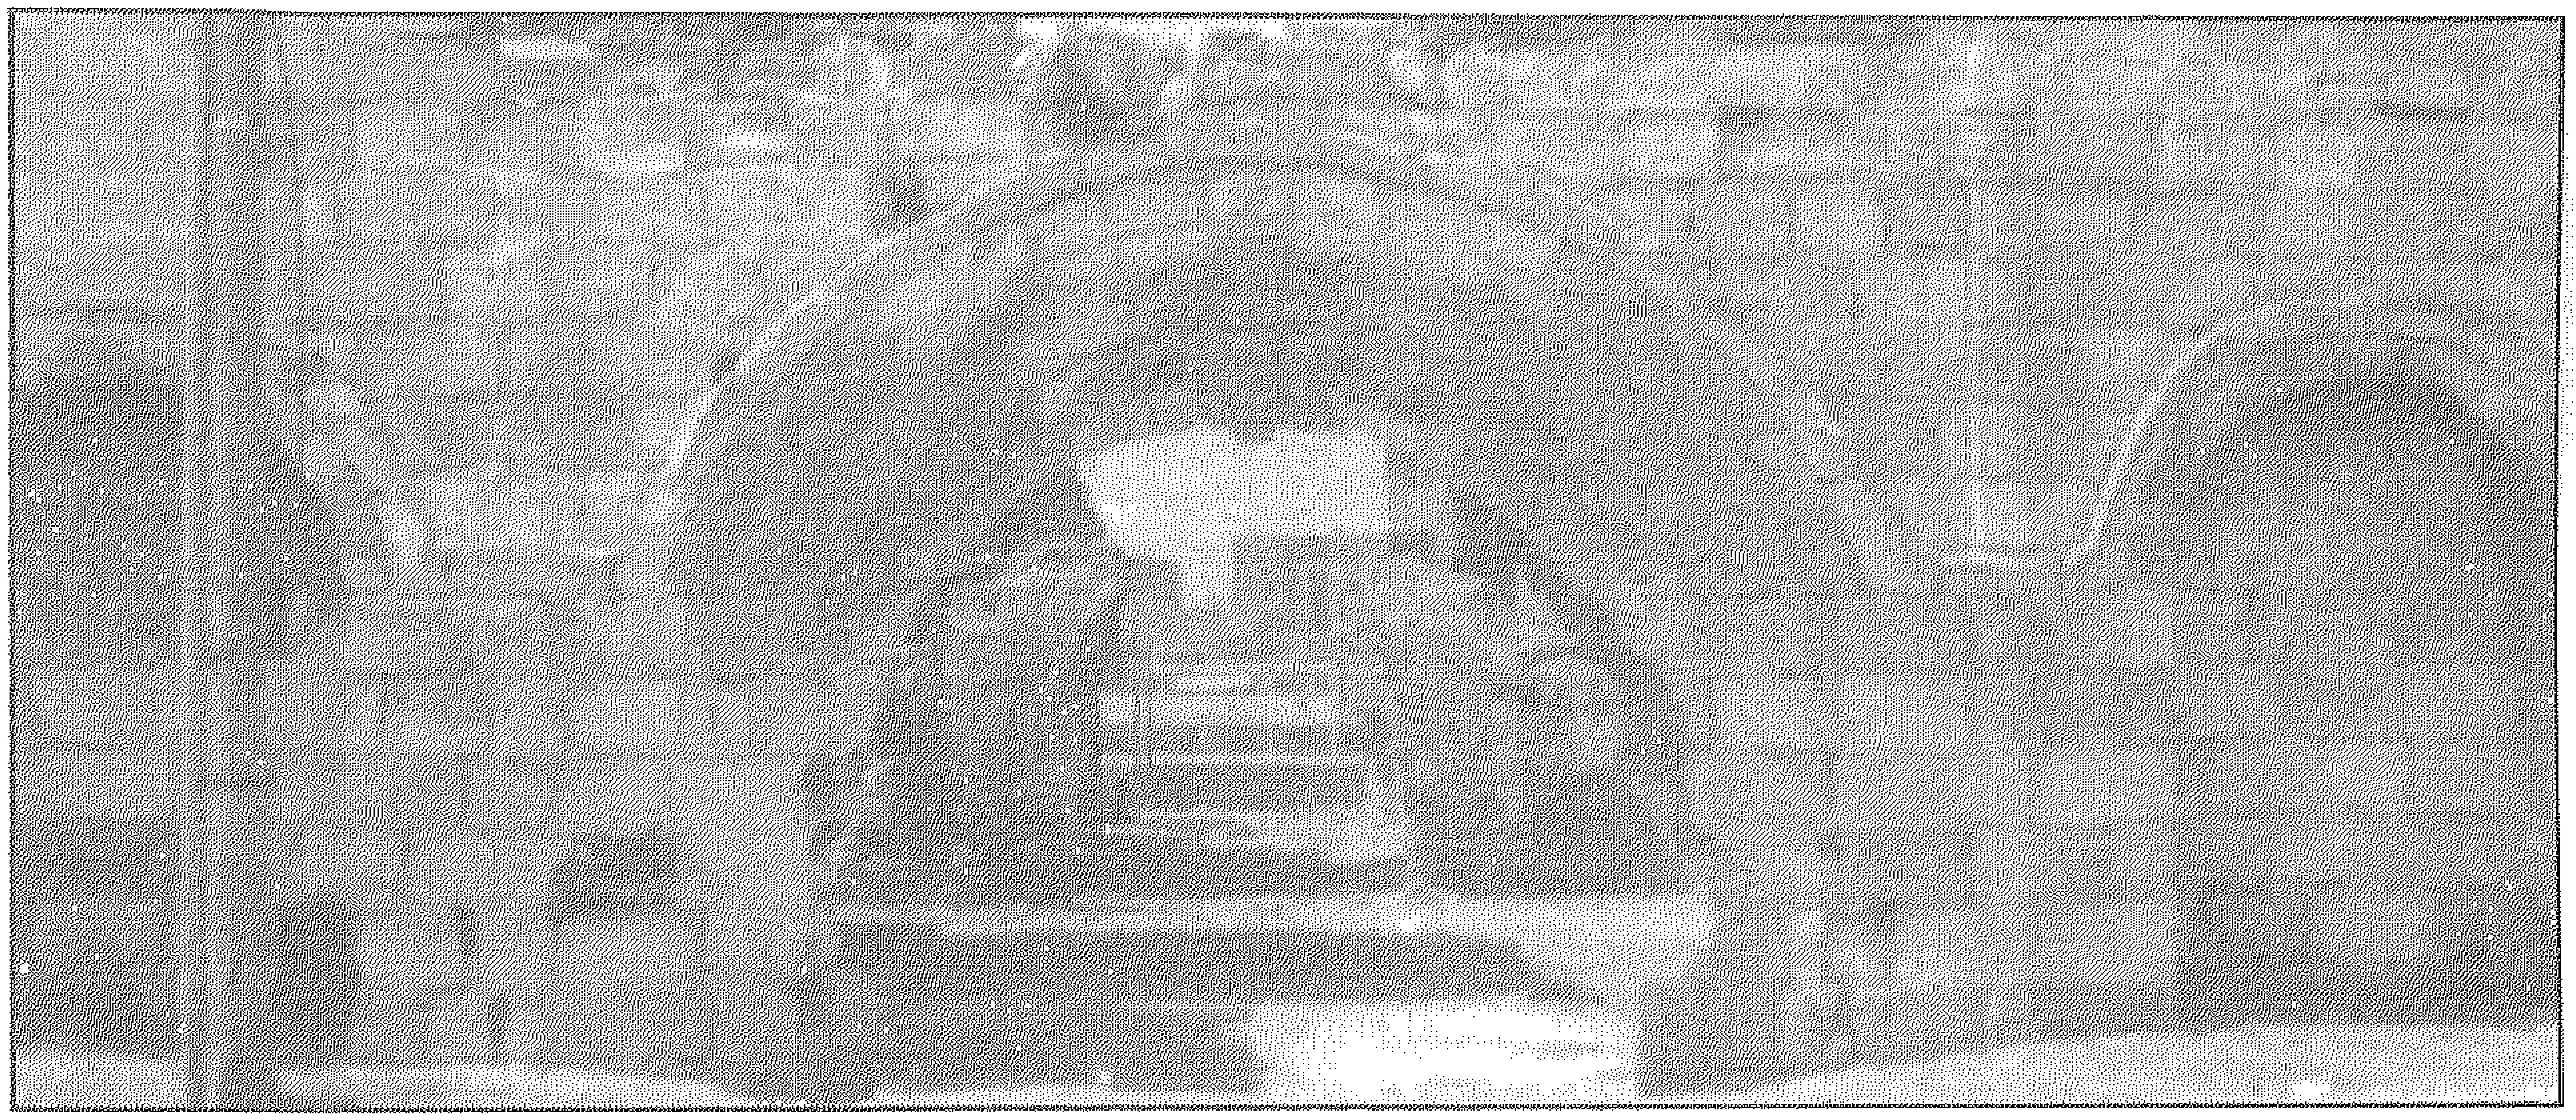
التكية الخلوتية بعد الترميم

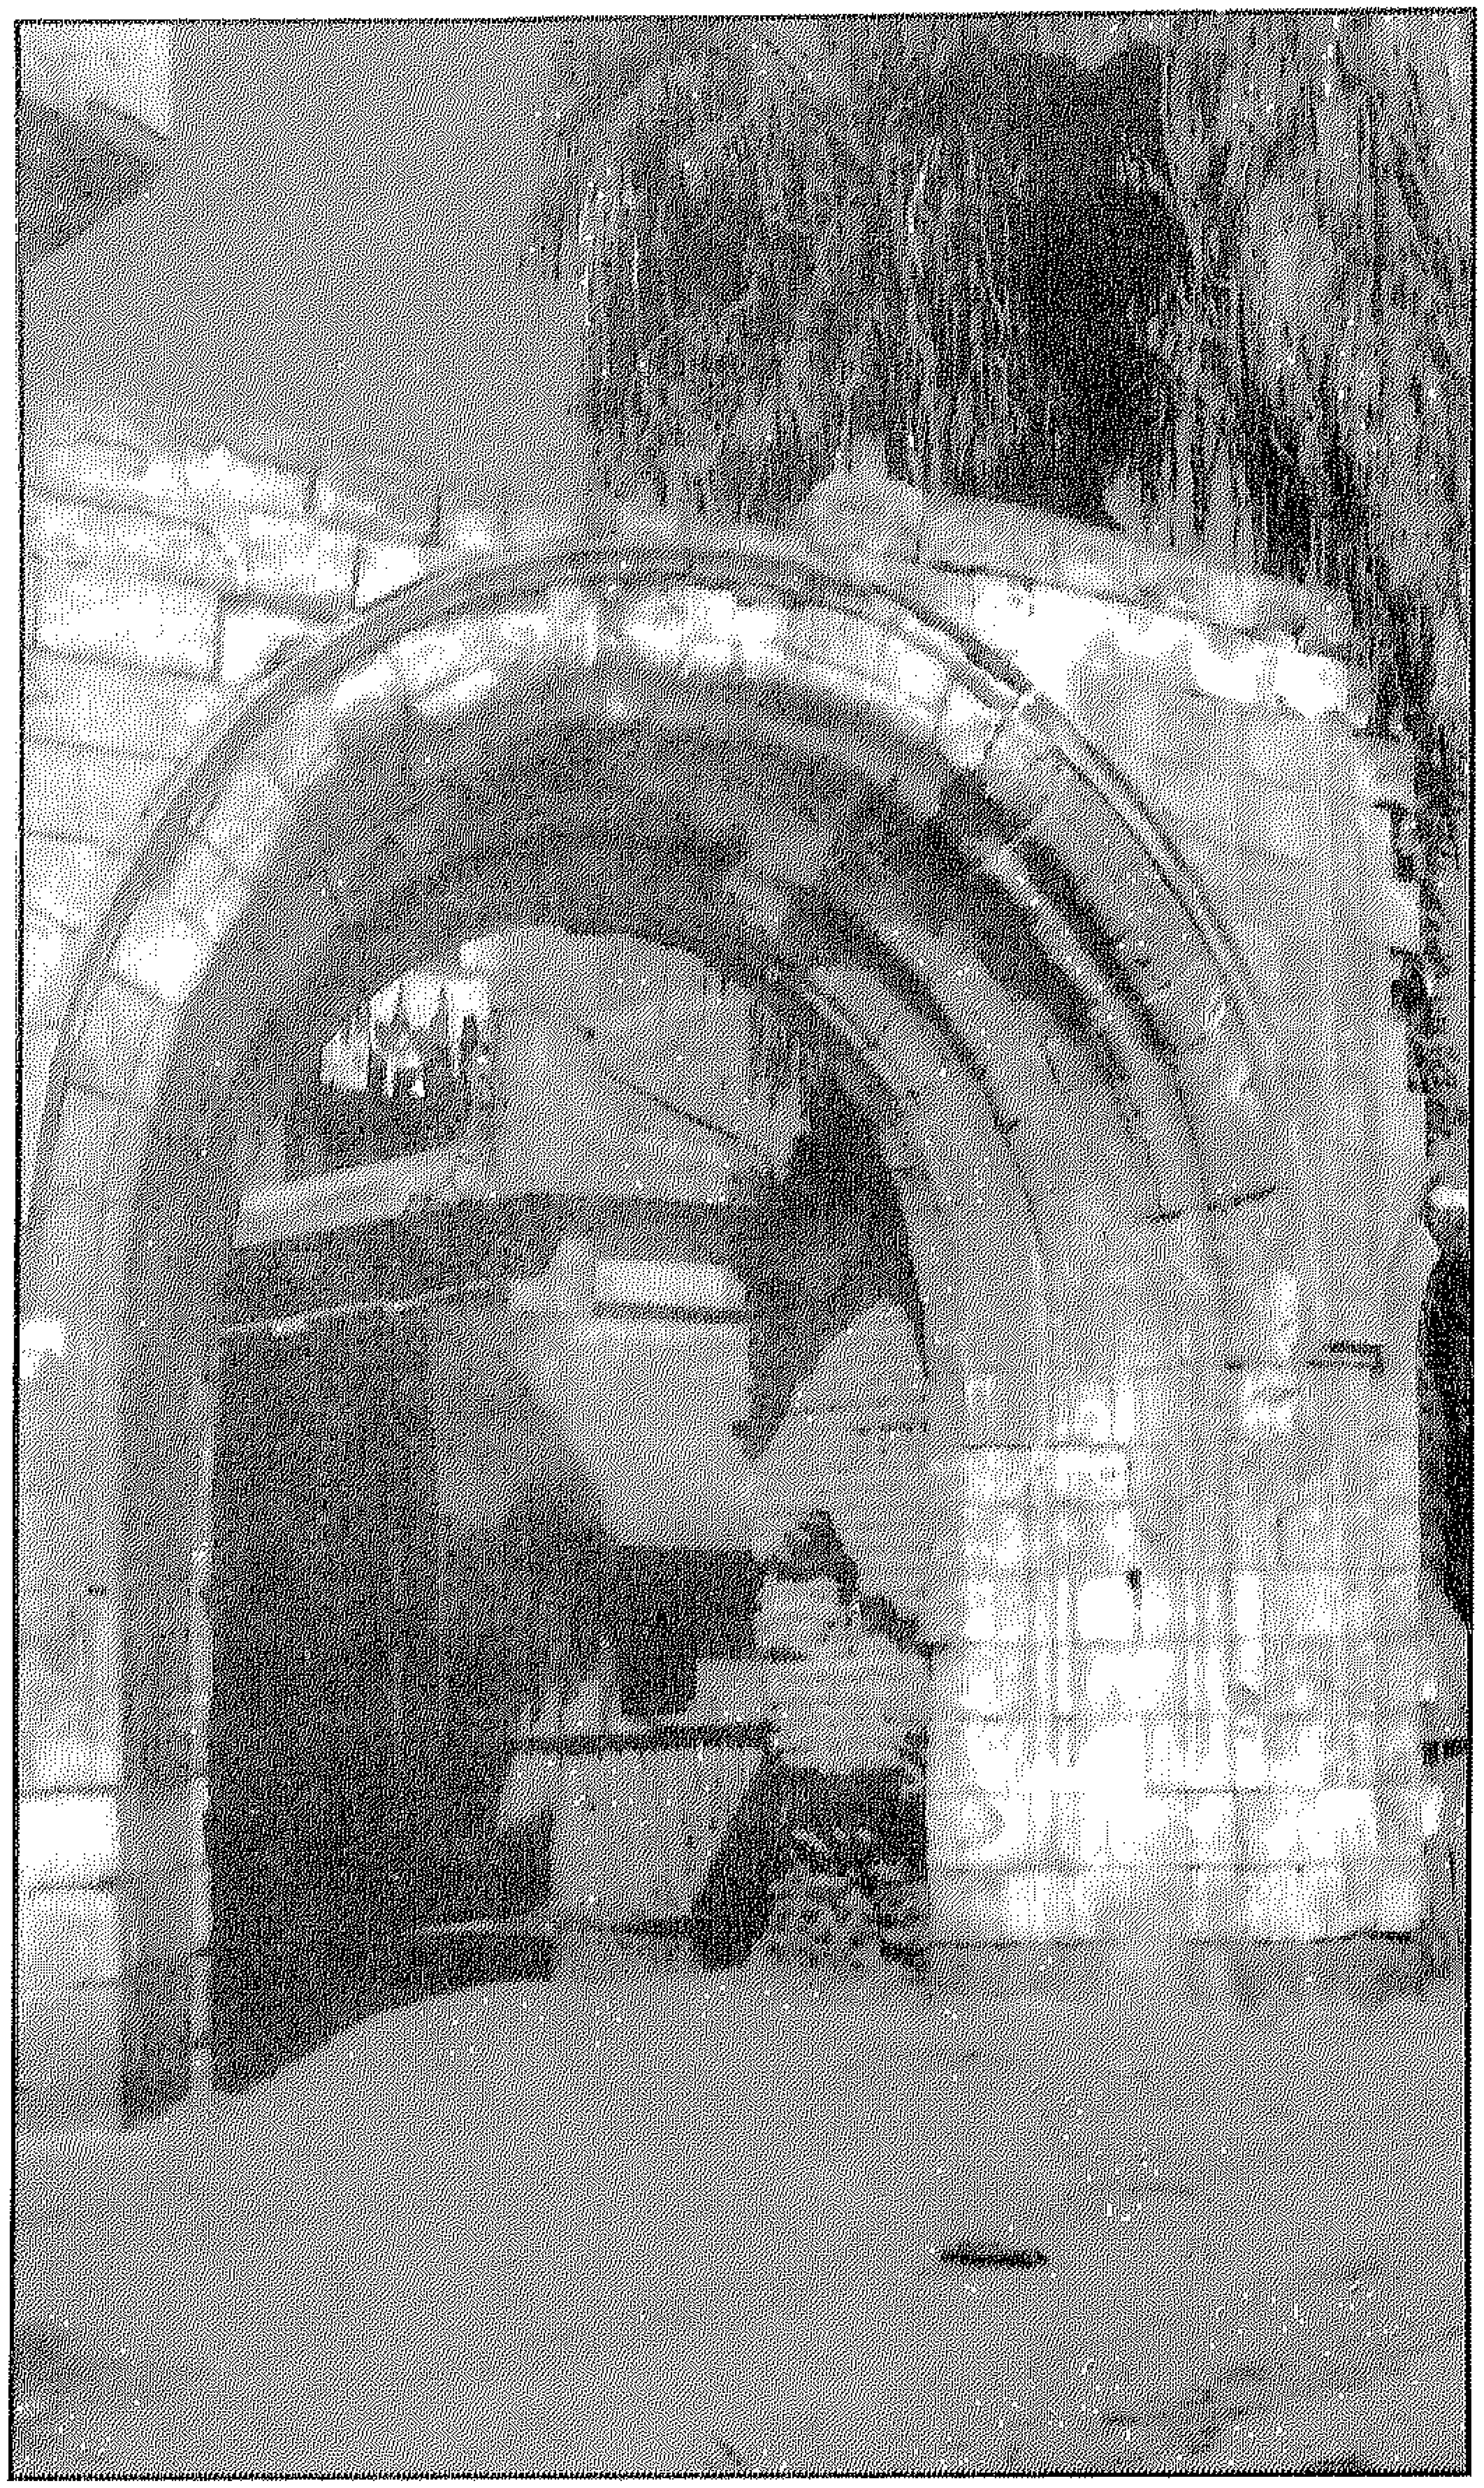
بوابات مصنع الطرابيش قبل وبعد الترميم
